【圃場整備が進む「農用地災害復旧関連区画整理事業山田地区(豊間根工区)」】

岩手県農村振興技術連盟

## 1) 現場紹介 (中山間地域のほ場整備について) ～農地整備事業(経営体育成型)鳥海地区第3号工事の施工事例～

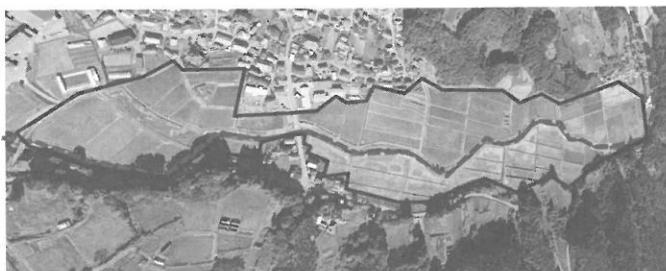
[写真-1] 航空写真撮影した3号工事の完成後

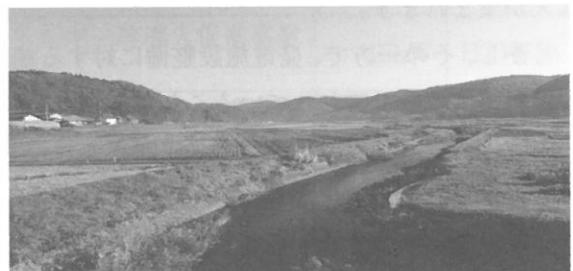
[写真-2] ニツ石川両岸に広がる農地 (施工前)

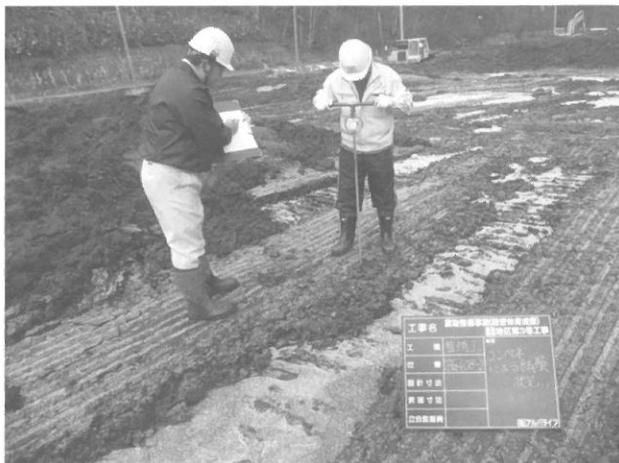
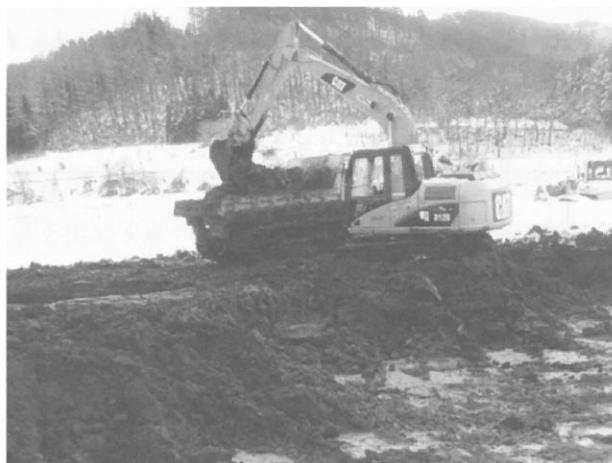
[写真-4]

外周に水切りトレンチを設けるなど湧水処理を実施しましたが、どうしても一部の箇所は軟弱地盤を解消することはできません。コンペネトロメーターで地盤状況を調査し、軟弱と判明したところは、ブルドーザ掘削、移動による工法から、バックホウ掘削とクローラードンプ積込運搬による工法に変更し材料の品質を確保しました。品質確保のためには、現場の状況に合わせて柔軟に施工方法を見直すことが重要です。[写真-4]

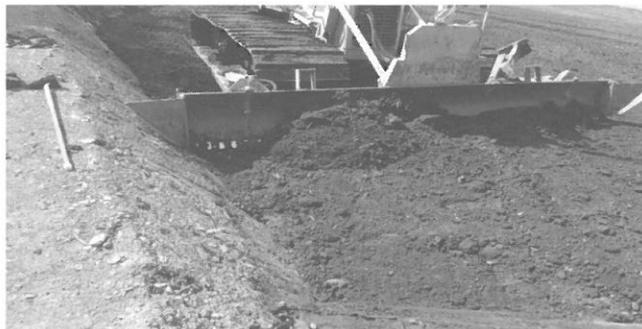
[写真-5]

畦畔勾配に似合わせたアタッチメントを装着したことにより、端部の仕上げがきれいにできました。また仕上げ作業の手間も削減されました。[写真-5]

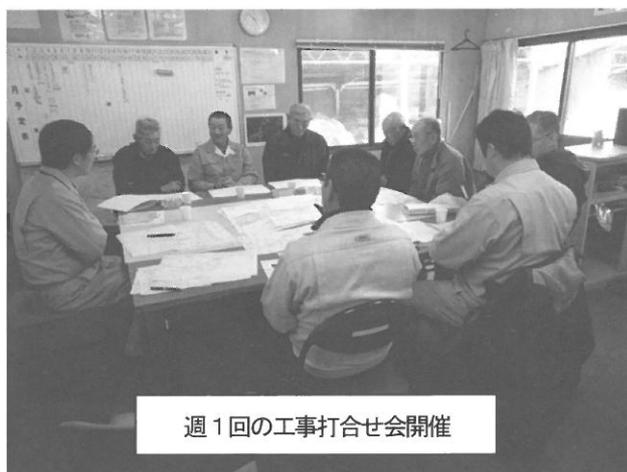
[写真-7]

週1回の工事打合会を開催し、現場の進捗報告や、受益者からの意見要望箇所を現場で一緒に確認し対応を検討しました。区画整理された田んぼを最終的に使用するのは受益者であり、受益者からの意見、要望を取り入れながら施工することで有益な事業となります。この様な受益者の意見を徴収する手段や手続きを設けることで「トラブルによる工事の手戻り」や「思ったものと違ったと言われる」ことを未然に防ぐことができます。[写真-7]

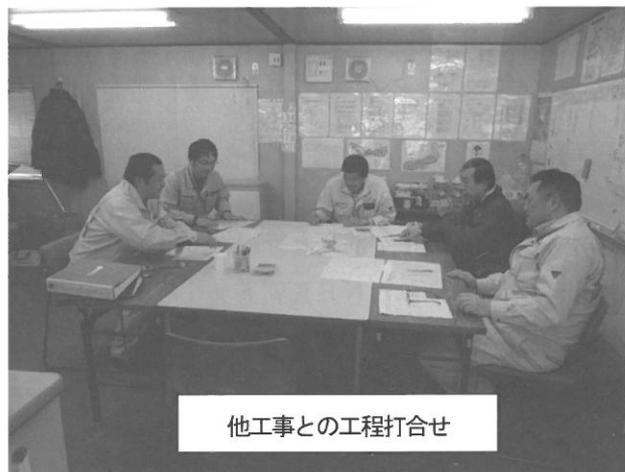
[写真-8]

当工事区域内には、ニッ石川の6箇所の災害復旧工事、工区を横断する水道移設工事、工区を縦断する電柱移設工事（NTT・東北電力・ドコモ）がありました。工程管理に万全を期するためには、自社の工事ばかりでなく、関連するすべての工事の進捗にも配慮する必要があります。そのため、当工事においてもほ場整備の工程に影響を及ぼさないよう、その都度に他工事との工程打合せを実施しました。その結果、概ね工程計画どおりに進めることができました。[写真-8]
